↩ Coupe circuit

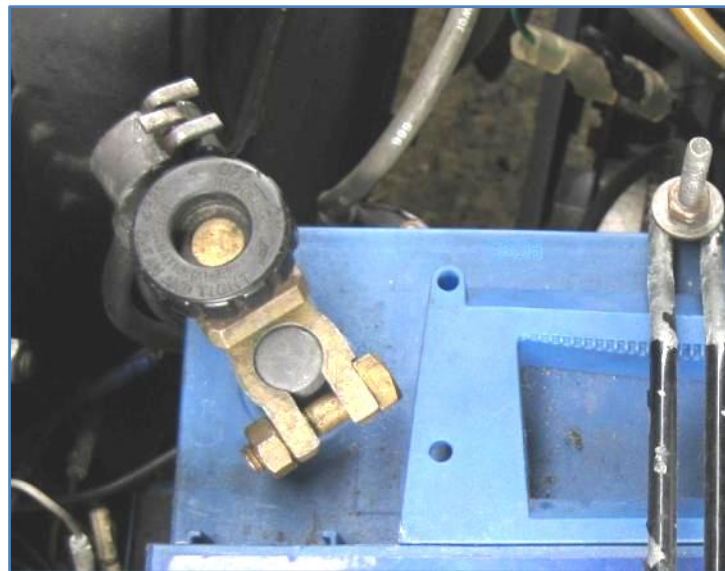
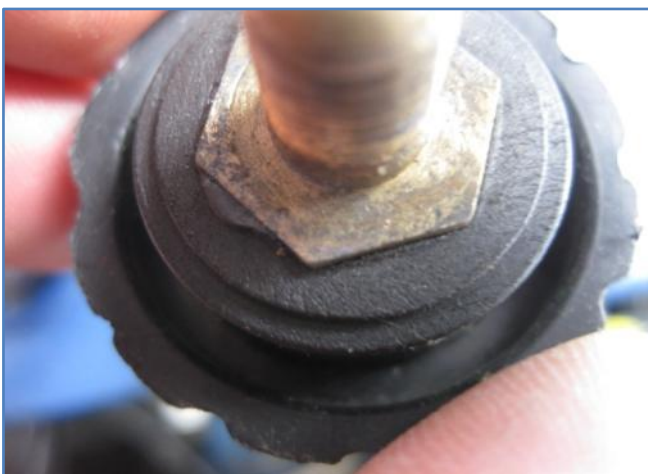
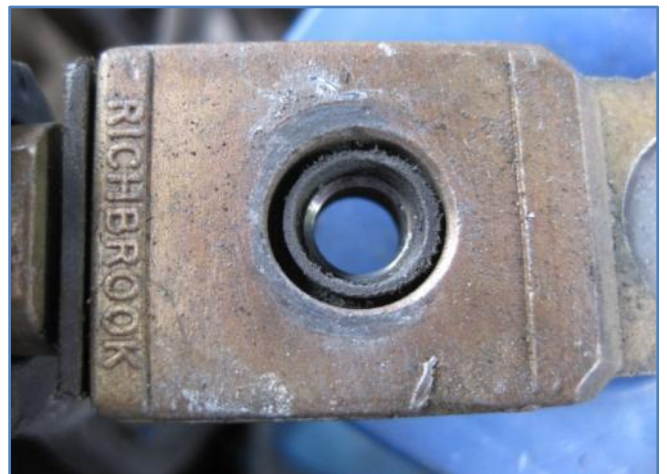
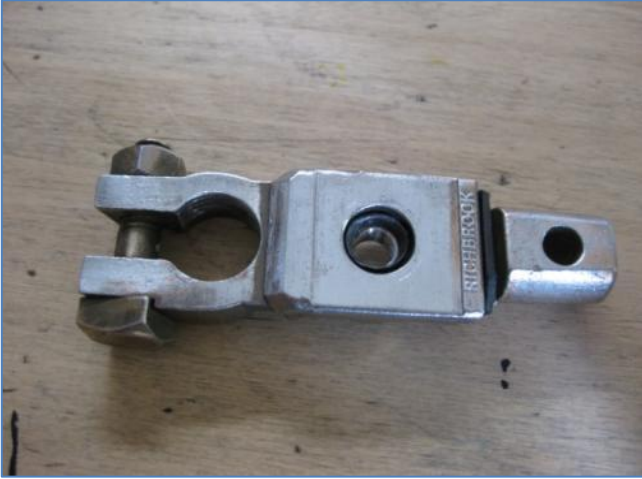
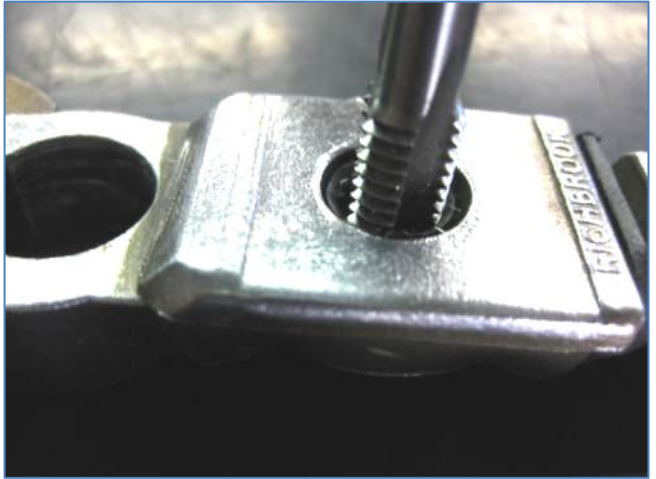
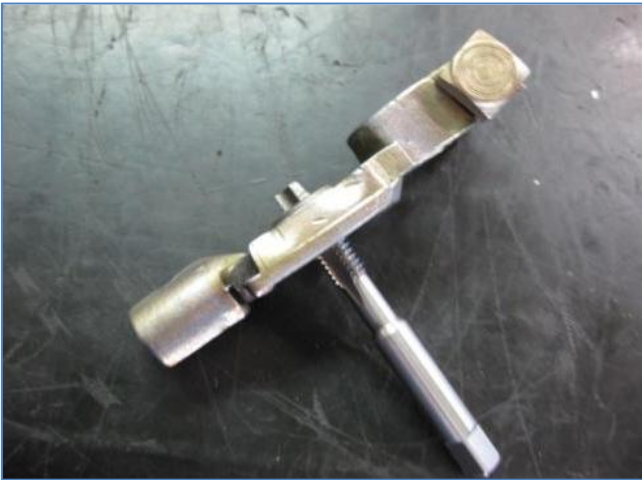
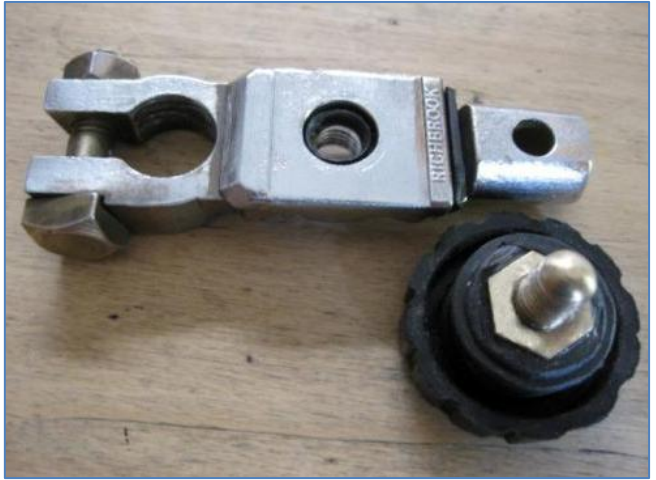
Un petit problème s'est produit à la remise en route après l'hivernage, avec le coupe circuit.

La molette revissée comme à l'habitude, en actionnant le démarreur, la batterie semblait faible, mais après les mesures effectuées, le coupe circuit était en cause.

Effectivement les parties de contact étaient oxydées.

Après un brossage et le passage d'un taraud, tout est rentré dans l'ordre (mieux que neuf)
